平成29年度 野辺地町管理橋梁点検結果

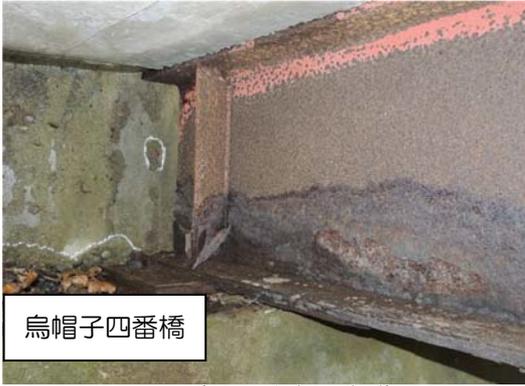
烏帽子四番橋

- 烏帽子四番橋, 中渡橋, 与田川橋(歩道側)の3橋に、主要鋼材の防食機能の劣化による発錆, 腐食, 板厚の減肉等が見られた。
- その他橋梁の主要部材には、極度に損傷・劣化の進行した要素は見られなかった。

写真 1 主桁の損傷

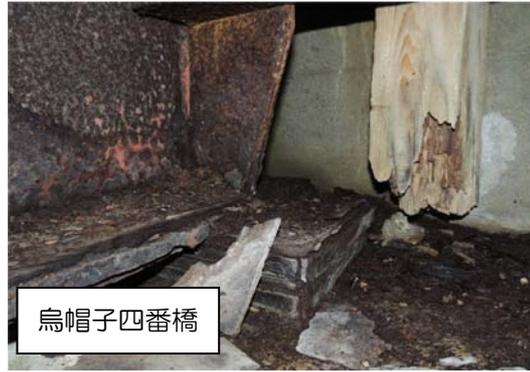
烏帽子四番橋

写真 2 支承の損傷

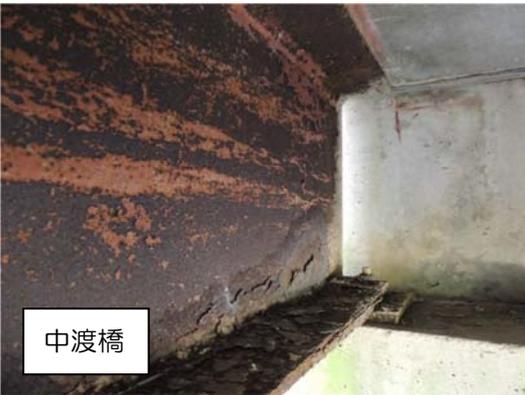
中渡橋

写真 3 主桁の損傷

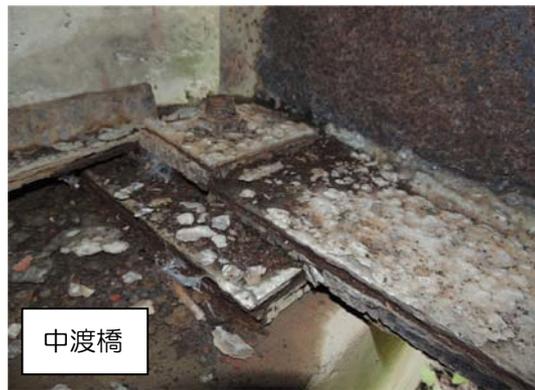
中渡橋

写真 4 支承の損傷

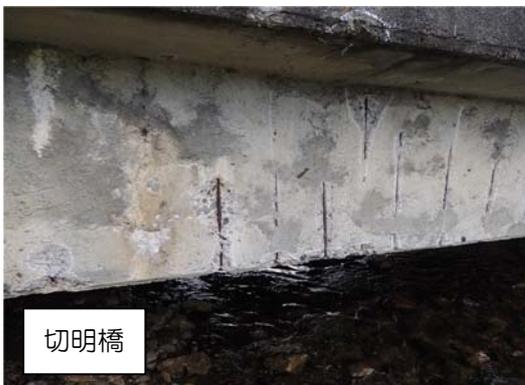
切明橋

写真 5 主桁の損傷

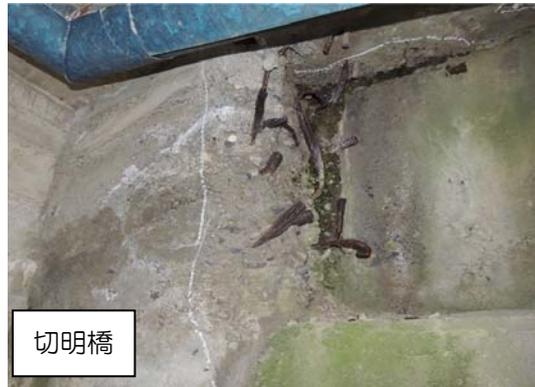
切明橋

写真 6 横桁の損傷

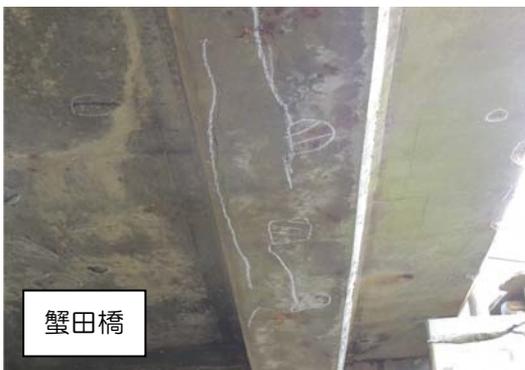
蟹田橋

写真 7 主桁の損傷

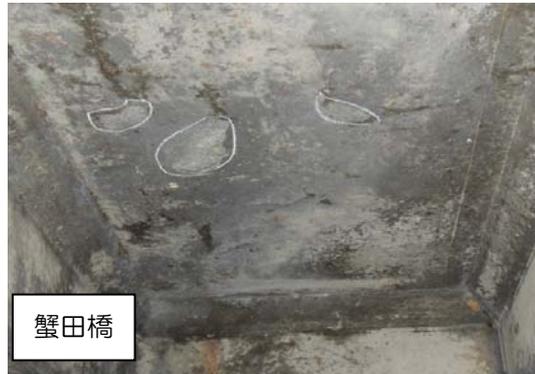
蟹田橋

写真 8 床版の損傷

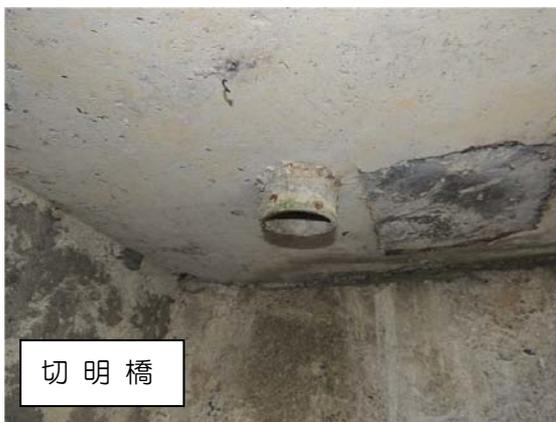
切明橋

- 切明橋・・・・・・・・配水管に欠落がみられる。(写真-1)
- 烏帽子4番橋・・・・配水管に進行した腐食がみられる。(写真-2)
- 蟹田橋・・・・・・・・防護柵に著しい腐食が見られる。(写真-3)
- 響き橋・・・・・・・・遊離石灰の滲出が多く見られる。(写真-4)

写真-1 配水管の欠落

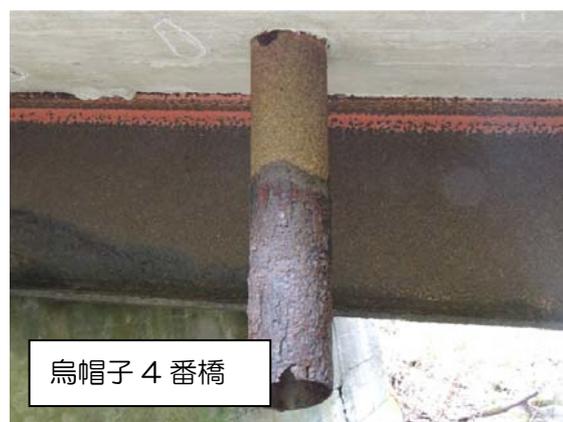
烏帽子4番橋

写真-2 配水管の腐食

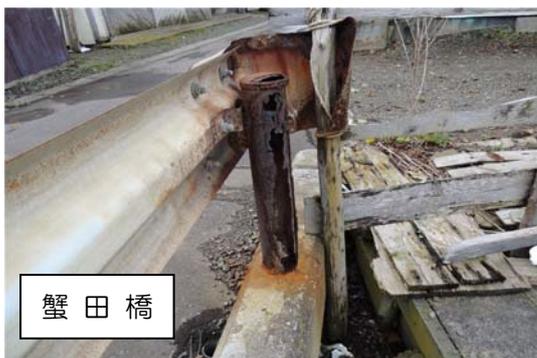
蟹田橋

写真-3 防護柵の腐食

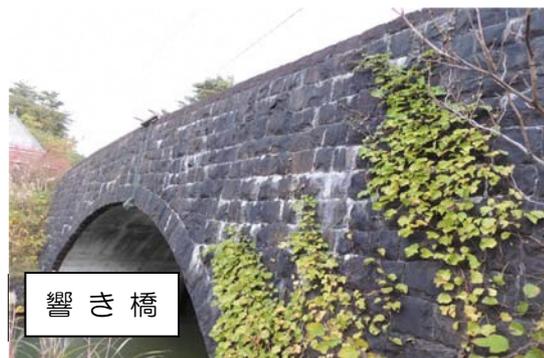
響き橋

写真-4 遊離石灰の滲出
