# 平成20年度及び25年度野辺地町管理橋梁点検結果

## 1. 点検実施橋梁

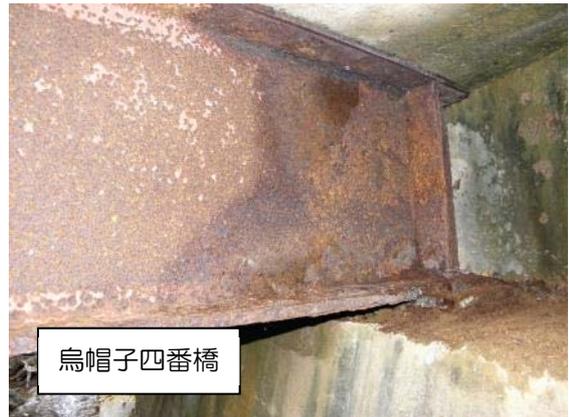
- 烏帽子四番橋,中渡橋,与田川橋(歩道側)の3橋に、主要鋼材の防食機能の劣化による発錆,腐食,板厚の減肉等が見られた。
- その他橋梁の主要部材には、極度に損傷・劣化の進行した要素は見られなかった。

写真1 主桁の損傷

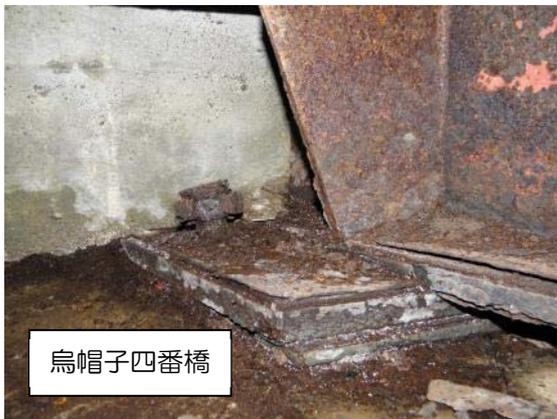
写真2 支承の損傷

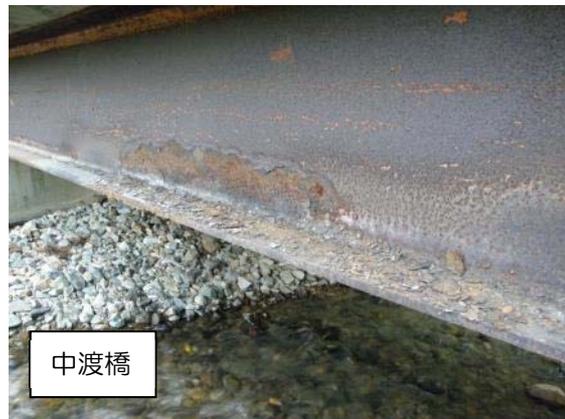
写真3 主桁の損傷

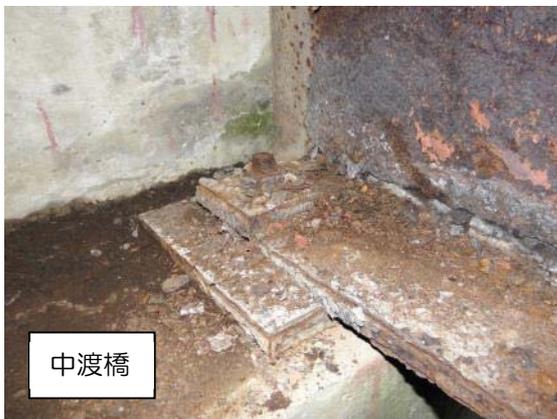
写真4 支承の損傷

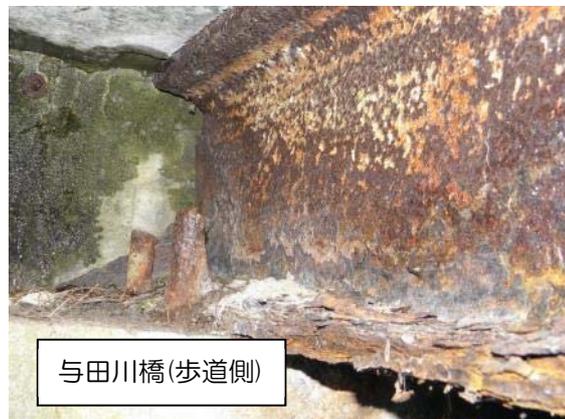
写真5 主桁の損傷

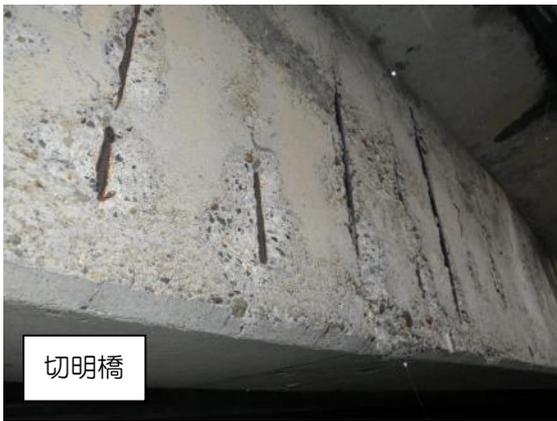
- 切明橋,蟹田橋,与田川橋(道路側),三開橋,有戸橋の5橋に、主要部材の鉄筋の露出,ひび割れ,破損等の劣化及び損傷が見られた。
- その他橋梁の主要部材には、極度に損傷・劣化の進行した要素は見られなかった。

写真 1 主桁の損傷

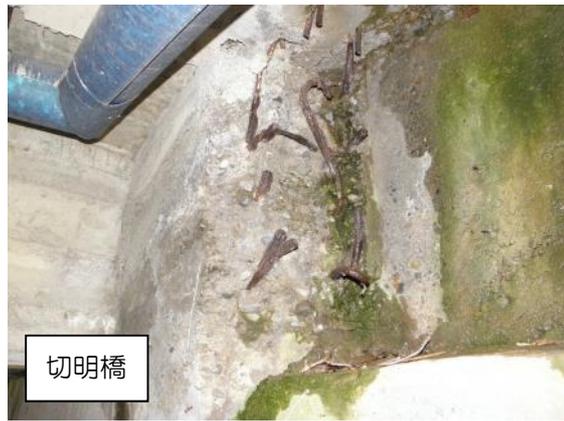
写真 2 横桁の損傷

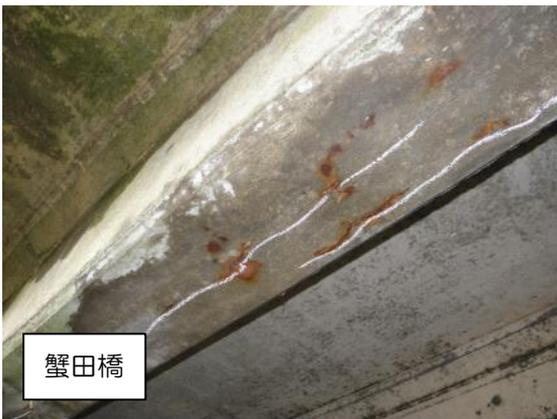
写真 3 主桁の損傷

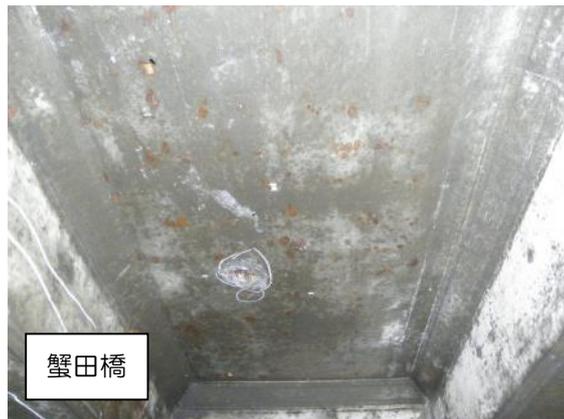
写真 4 床版の損傷

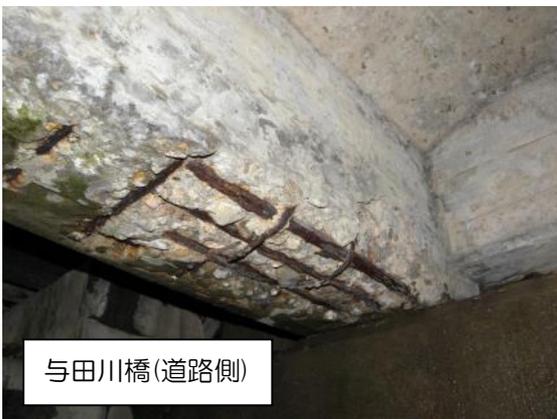
写真 5 主桁の損傷

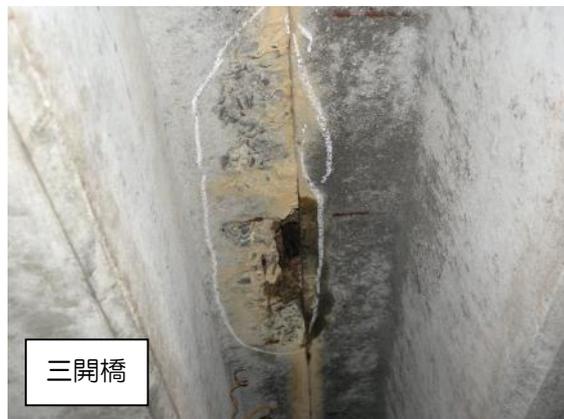
写真 6 主桁の損傷

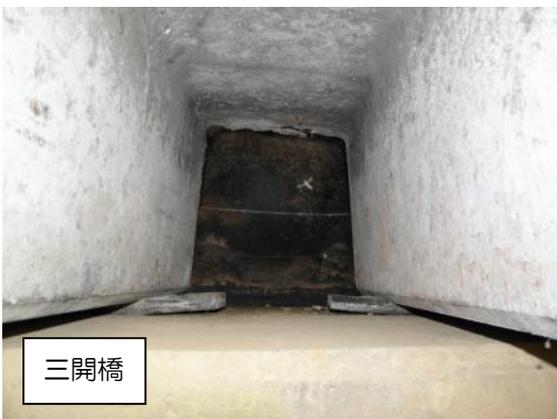
写真 7 支承の損傷

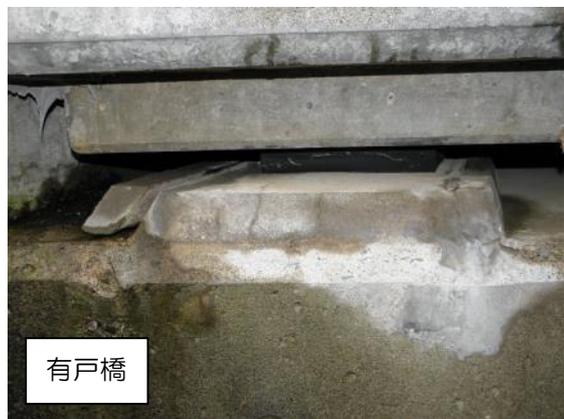
写真 8 沓座モルタルの損傷

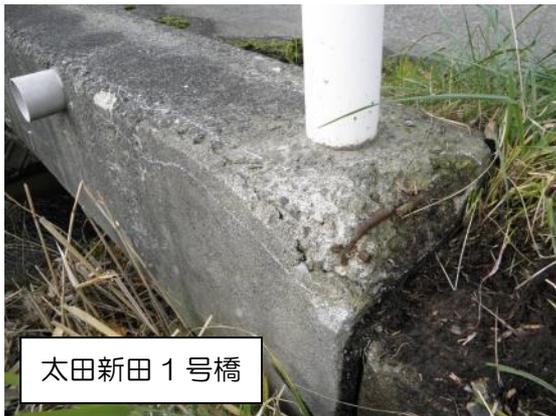
- 太田新田 1 号橋・・・地覆に破損による鉄筋の露出が見られる。(写真-1)
- 太田新田 2 号橋・・・地覆に破損による鉄筋の露出が見られる。(写真-2)
- 十郎兵橋・・・・・・防護柵に著しい変形が見られる。(写真-3)
- 響き橋・・・・・・防護柵に遊離石灰の滲出が多く見られる。(写真-4)
- 湯沢橋・・・・・・舗装に大きな段差が見られる。(写真-5)
- 御手洗瀬橋・・・・・・舗装の異常（ポットホール）が見られる。(写真-6)

写真-1 地覆の鉄筋露出

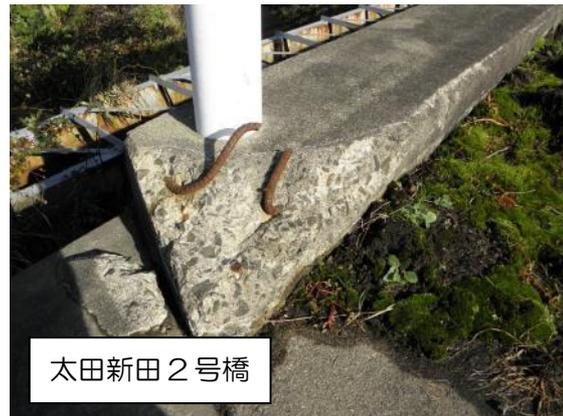
写真-2 地覆の鉄筋露出

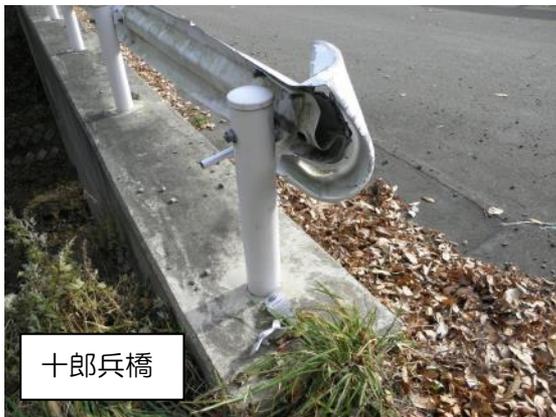
写真-3 防護柵の変形

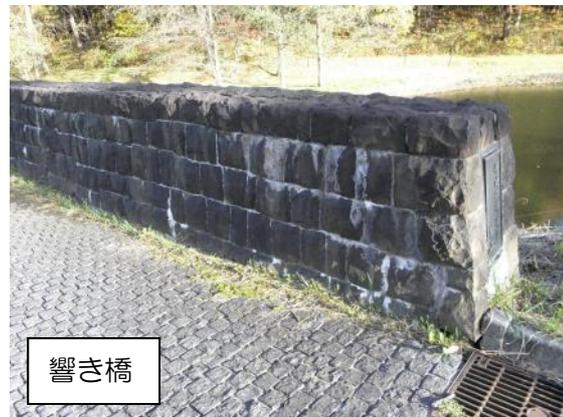
写真-4 防護柵の遊離石灰

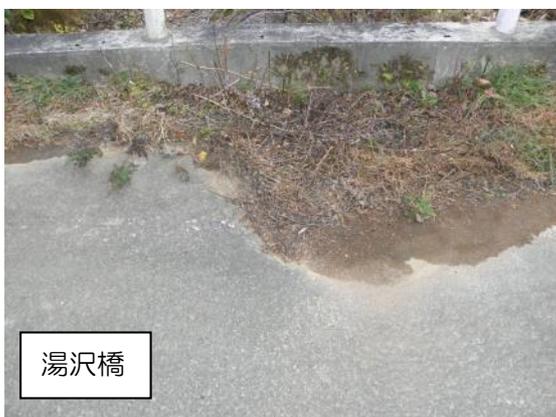
写真-5 舗装の段差

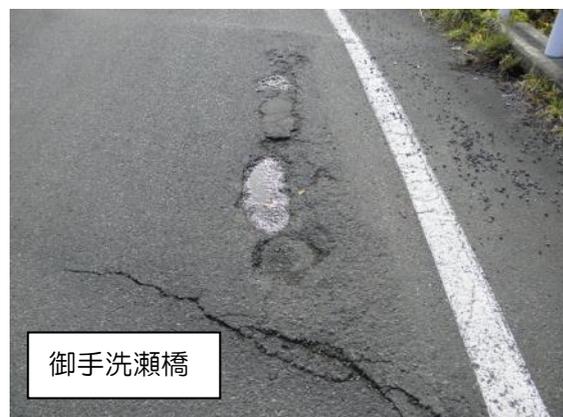
写真-6 舗装の異常
